LEVANTAMENTO ARQUITETÓNICO  
SEGUNDA CERCA ISLÂMICA  
Seção Fábrica de ameixas

AGOSTO 2020

TORRE 5

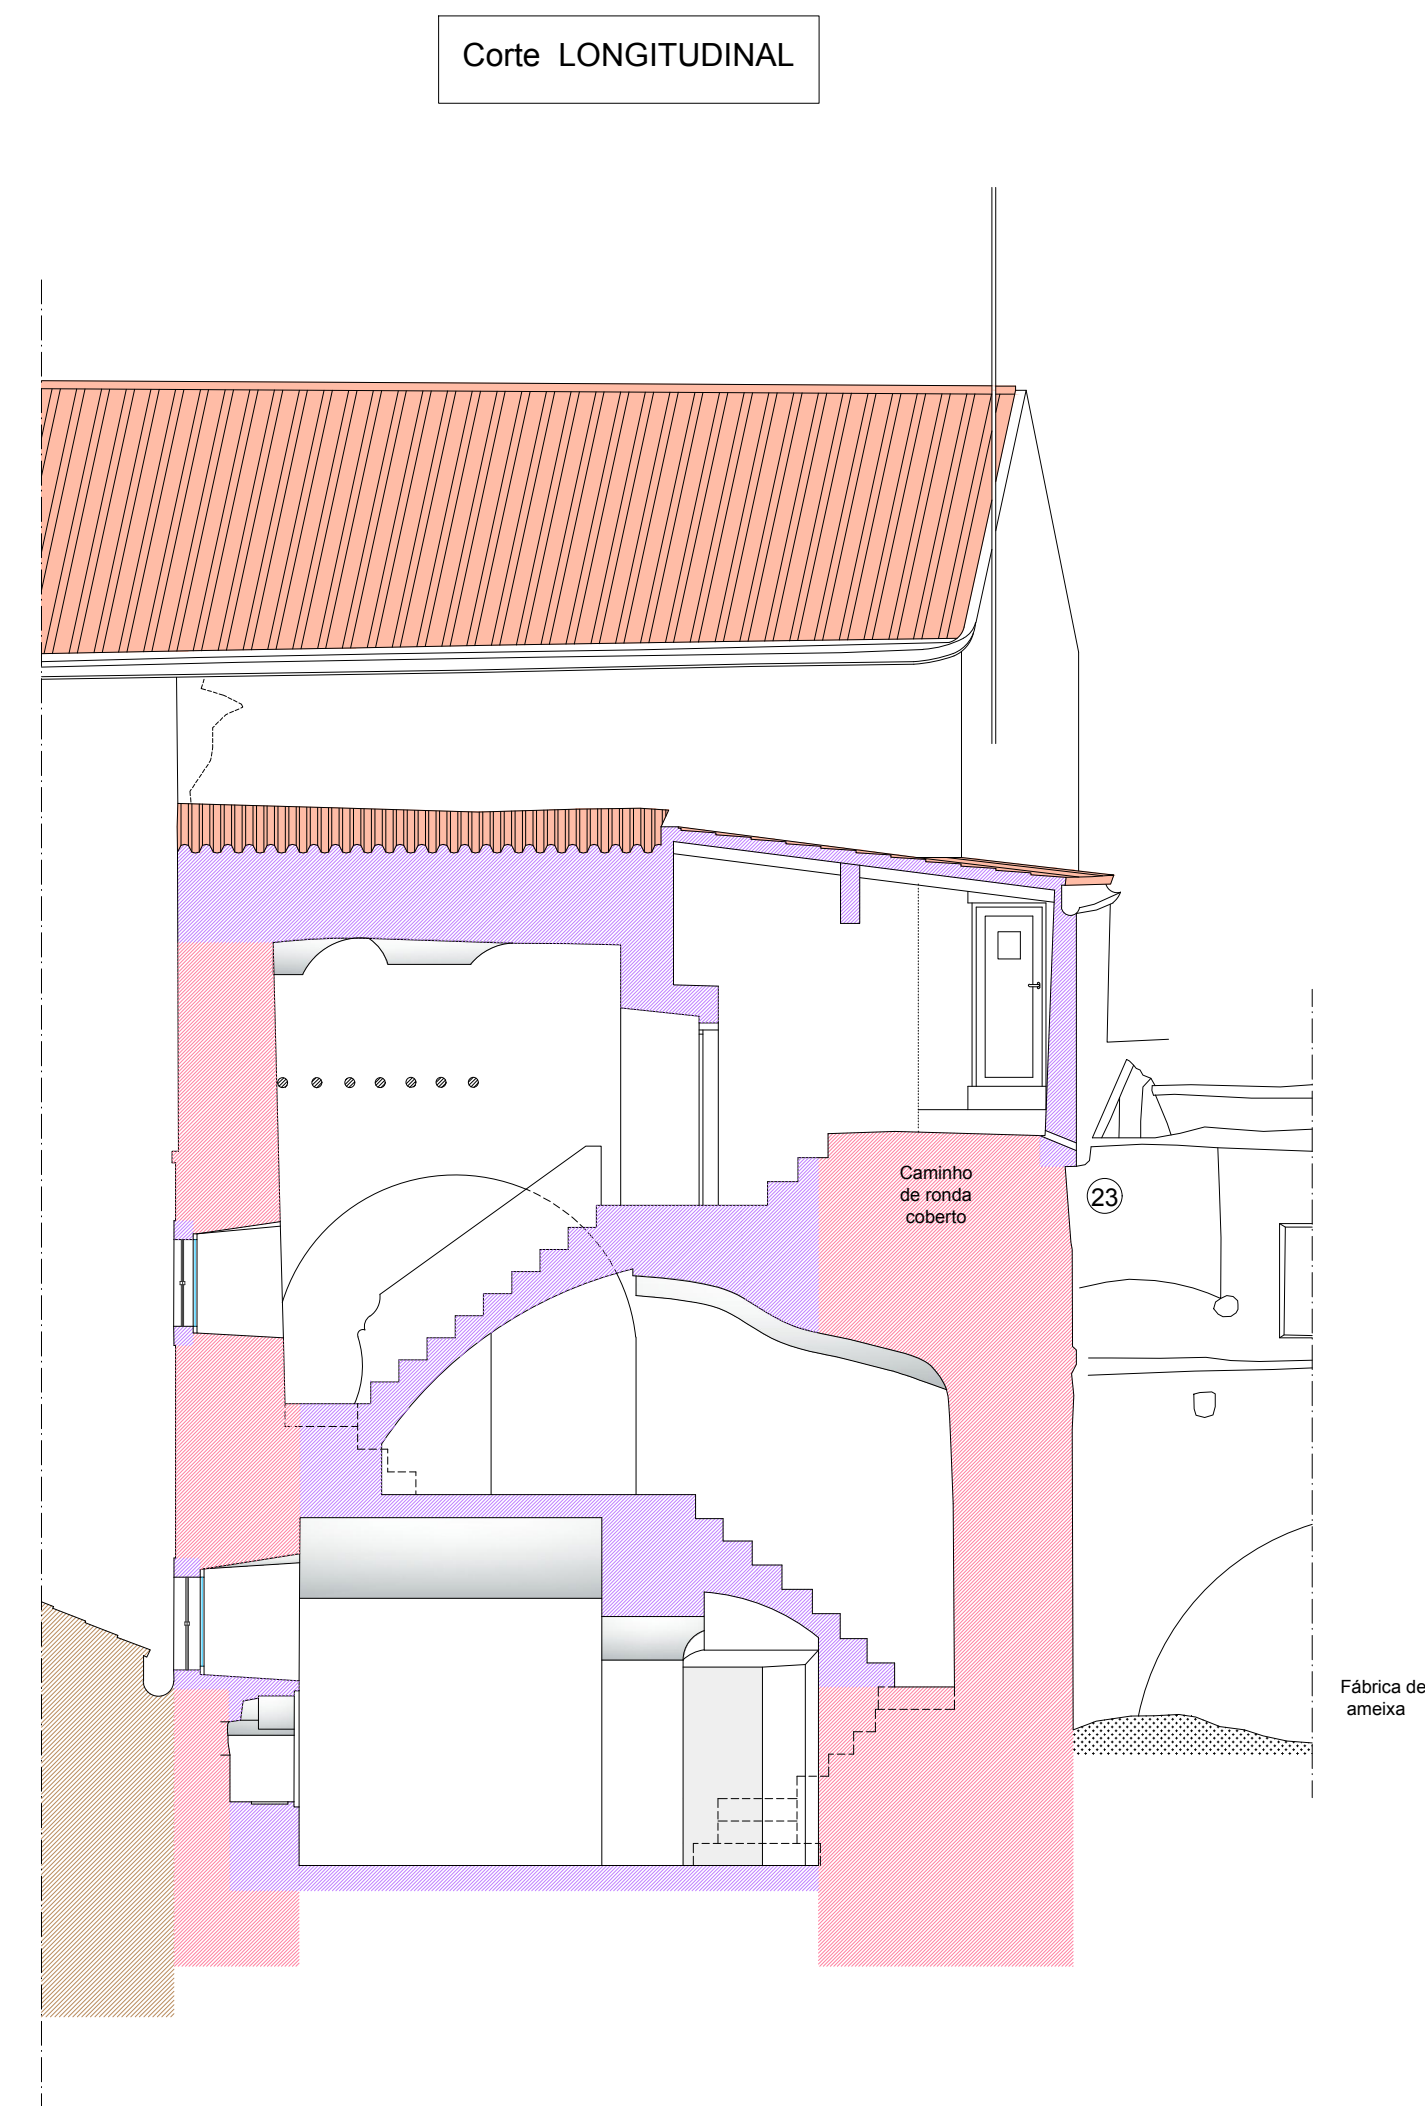
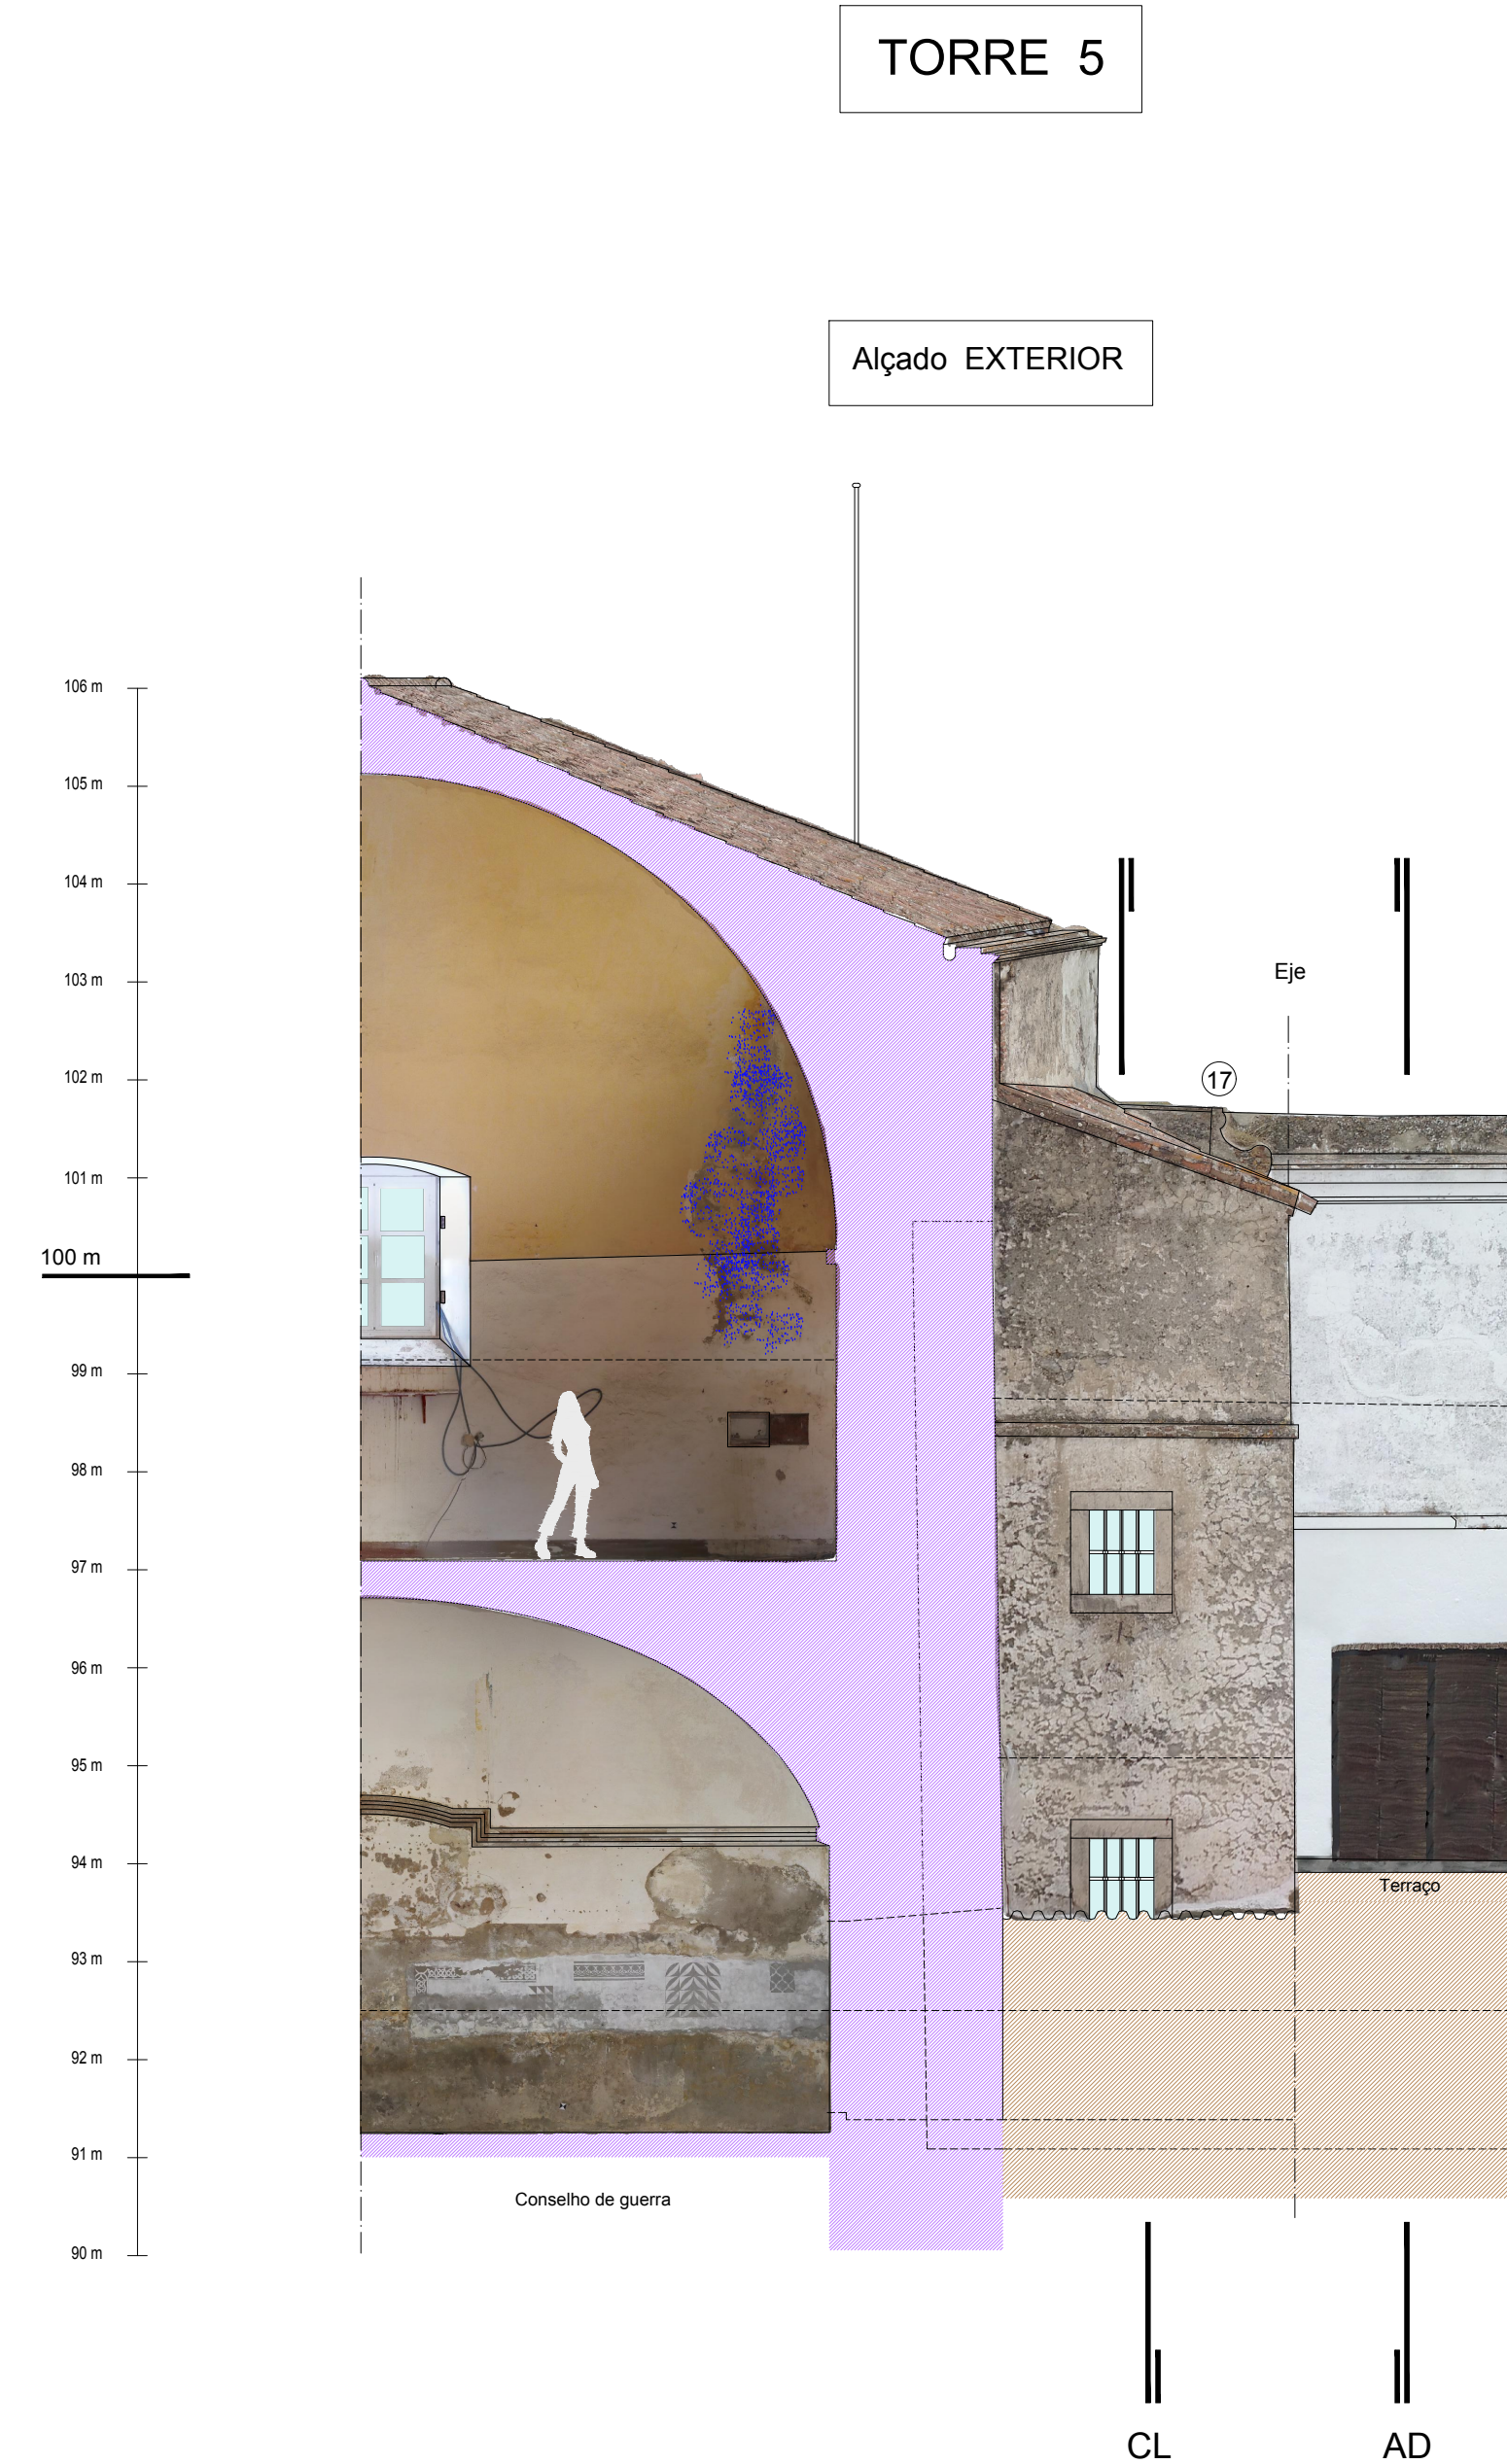
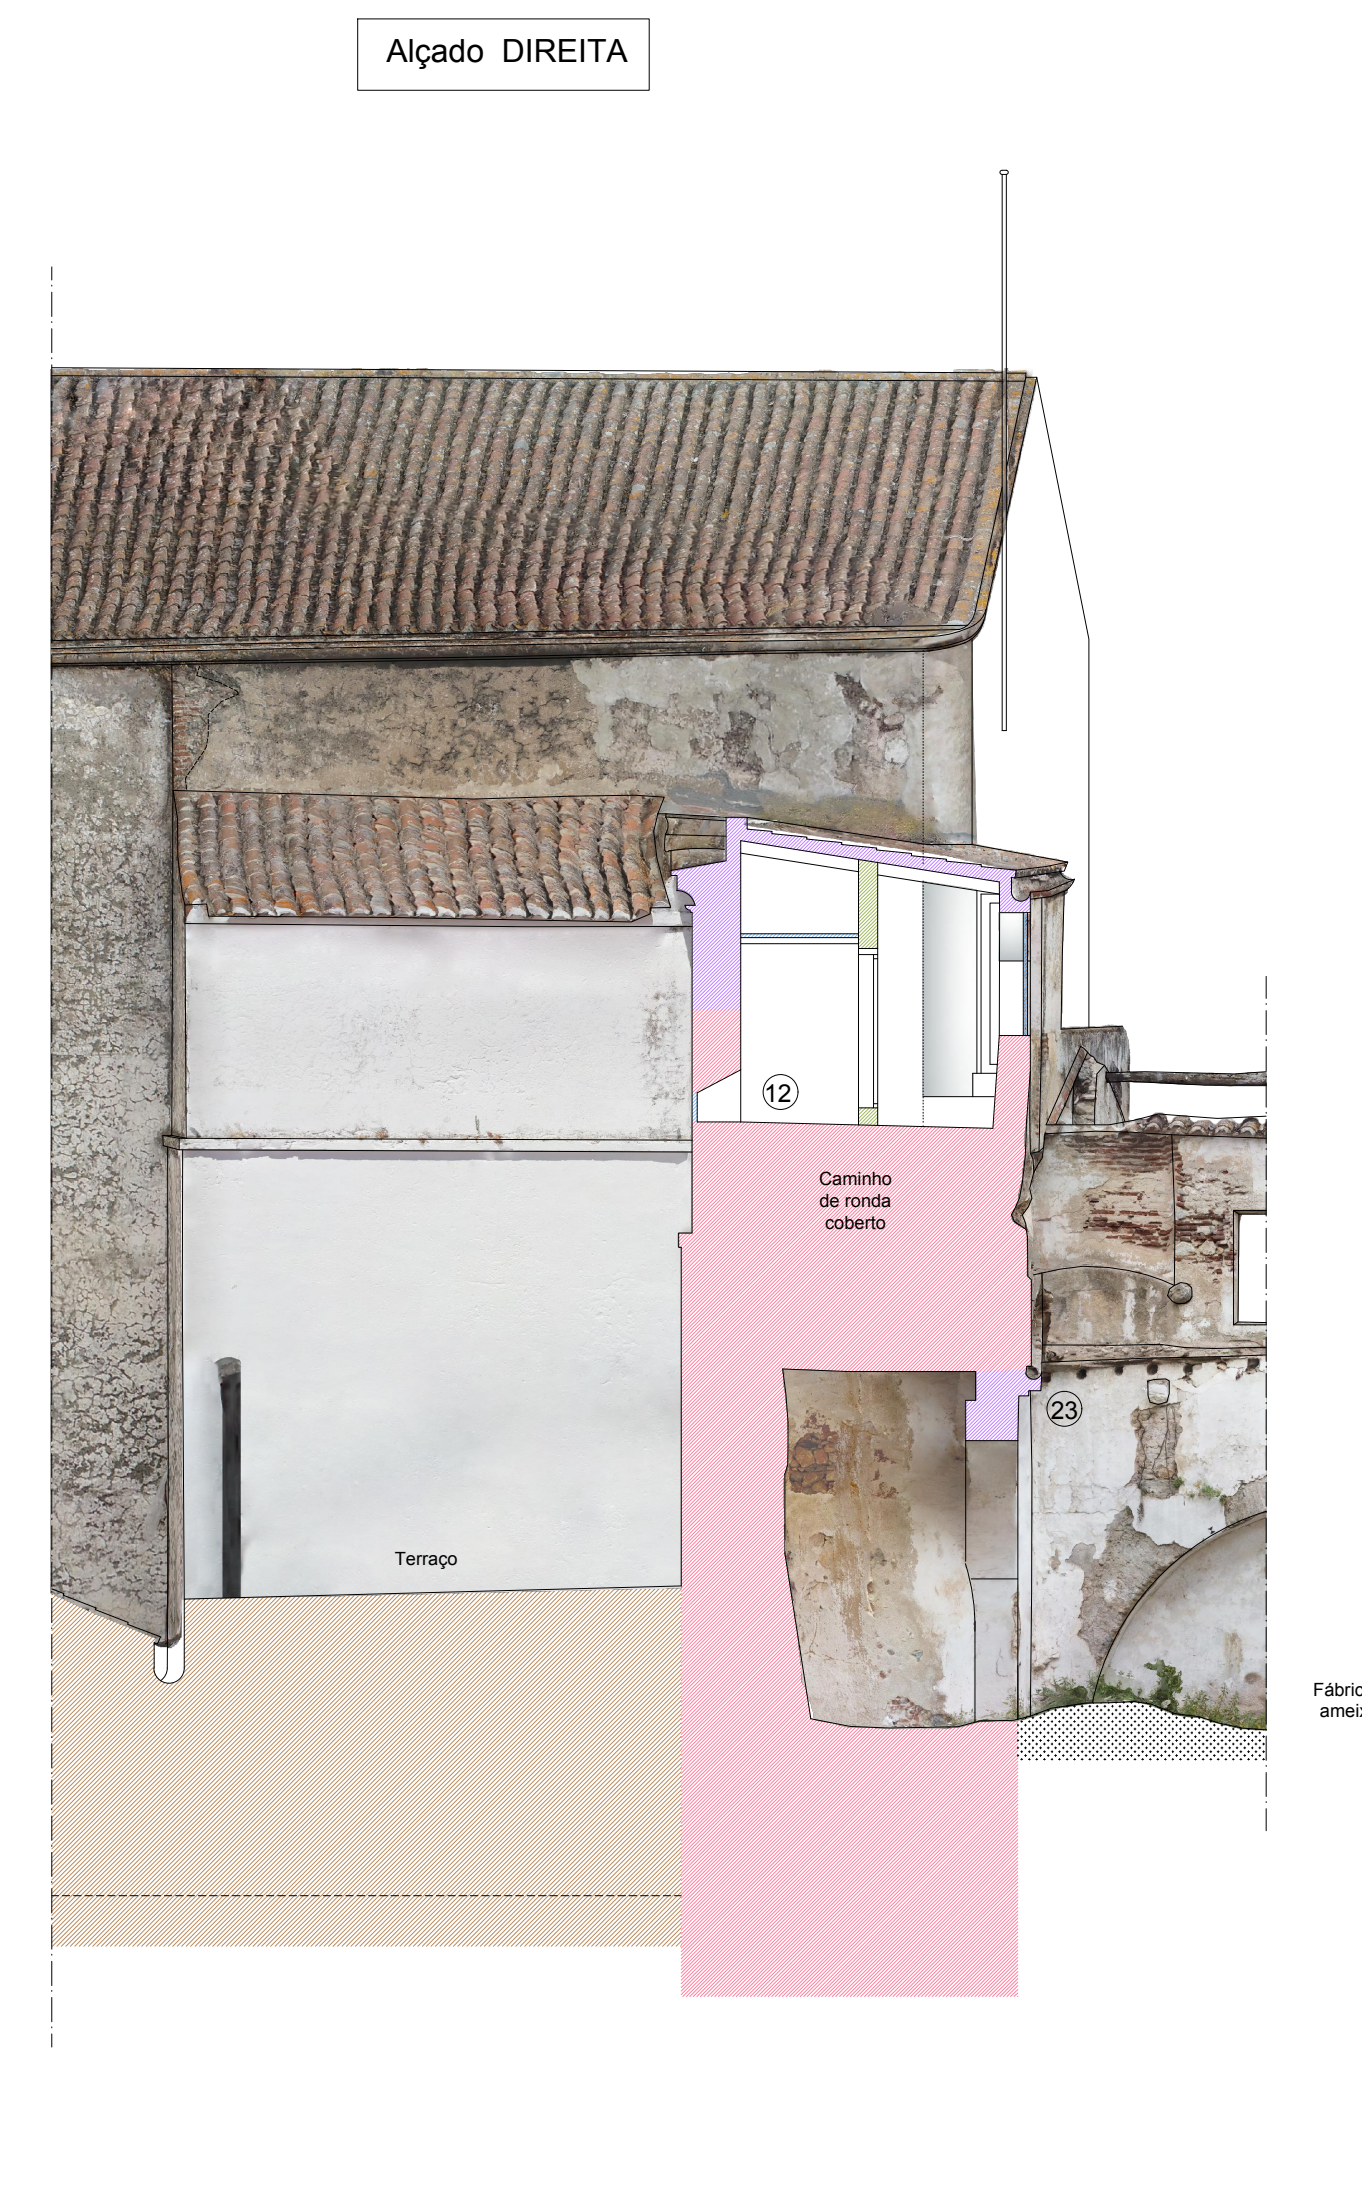
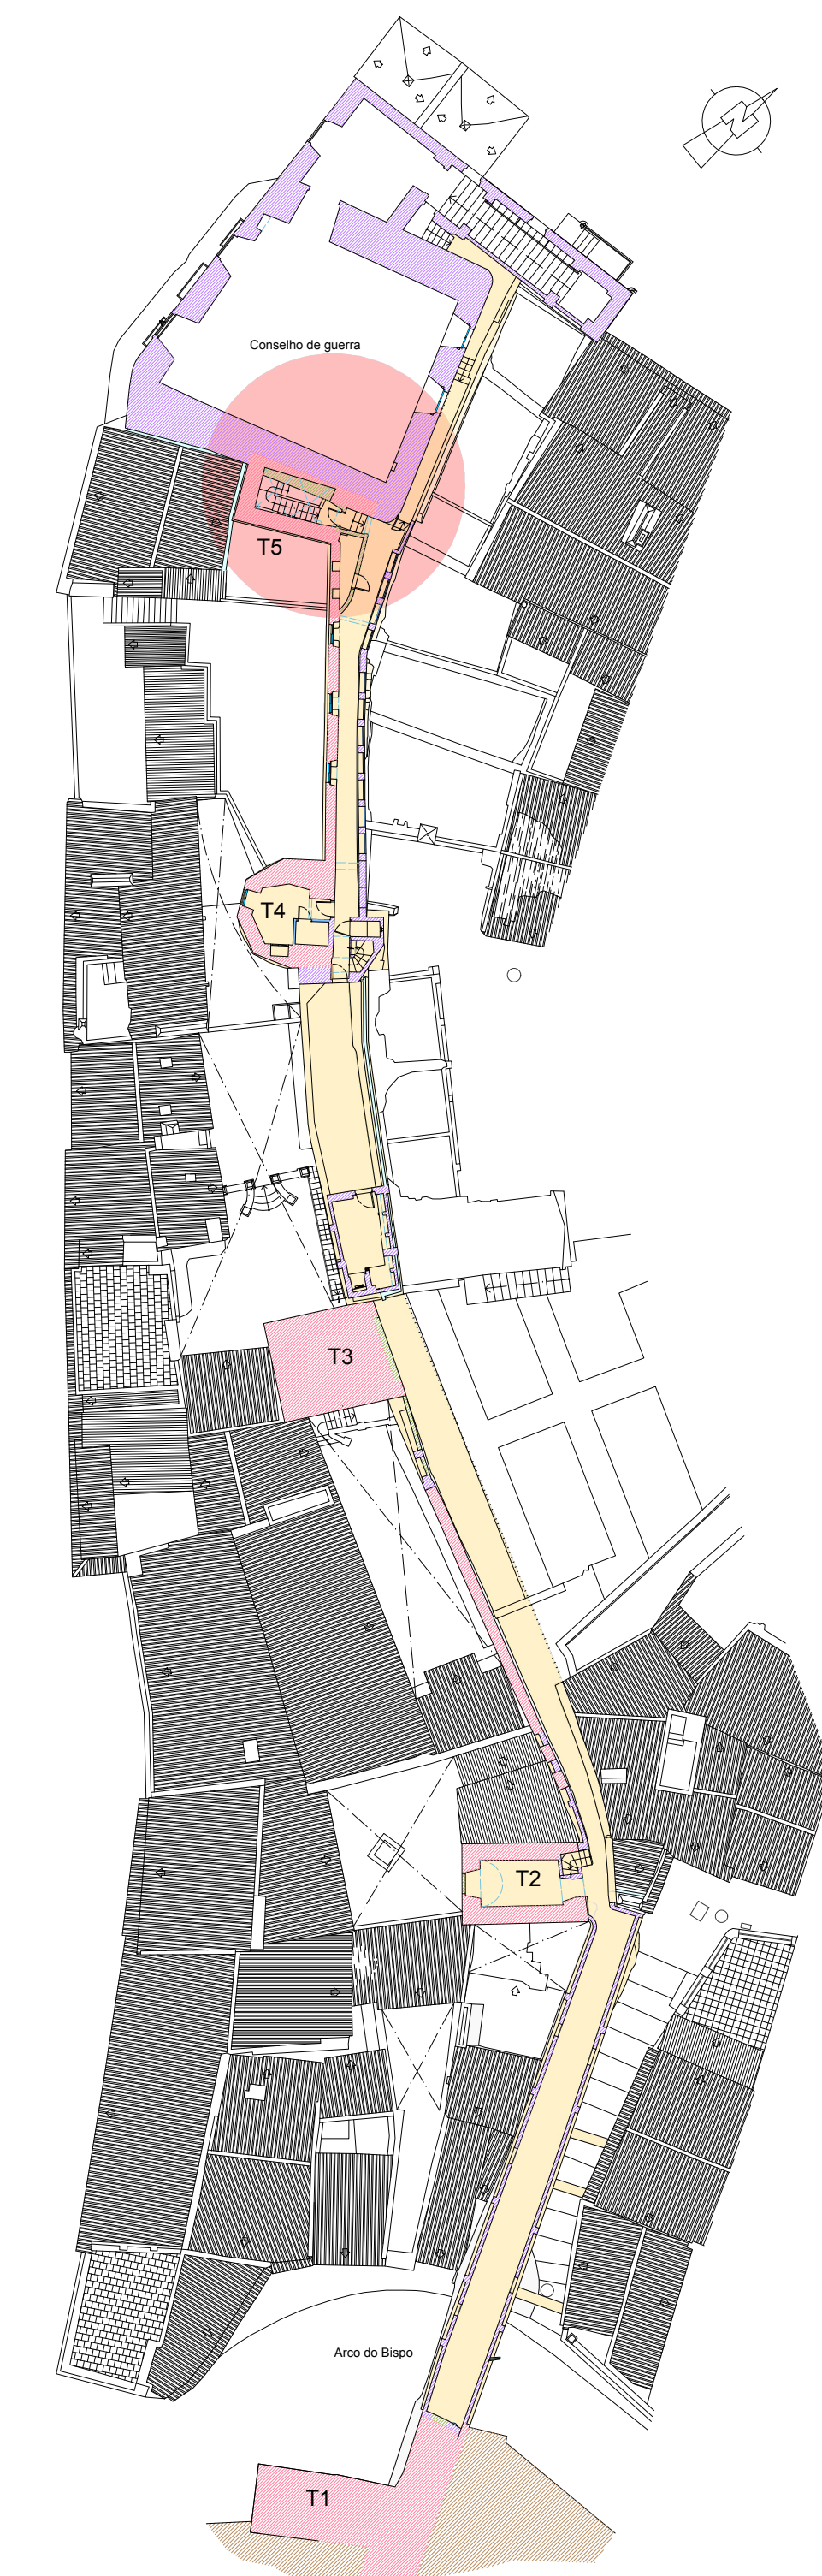
- T5** Parte da torre está embutida, dentro das paredes do Conselho de Carga de Guerra e foi esvaziada e janelas foram abertas para construir a escada de serviço.
- 12 Saetera.
- 17 Moldagem reutilizada.
- 23 Captação de água da chuva.
